## MG Midget I (1962) project

Lämmittimen kunnostus

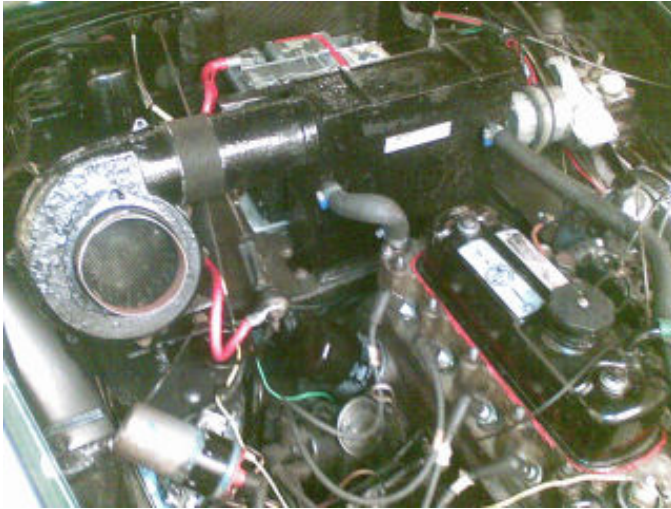
### 1. Ennen

Lämmityslaite oli täysin toimiva – vai voi Kuplan tasoista lämmitintä sanoa toimivaksi. Jotain lämpimän oloista ilmaa se kuitenkin työnsi sisätiloihin. Koko yksikkö oli hirvittävän näköiseksi 'tervattu' ja oletin sen jotenkin kuuluvan sen eristämiseen.

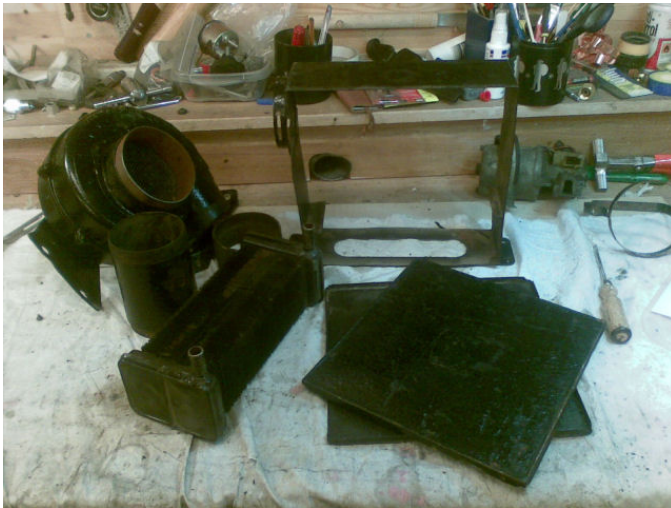
### 2. Osiksi

En viitsi kertoa, kuinka tiukasti vempain oli massattu kiinni runkoon ... Laite on äärimmäisen yksinkertainen kuten kuvasta näkyy.

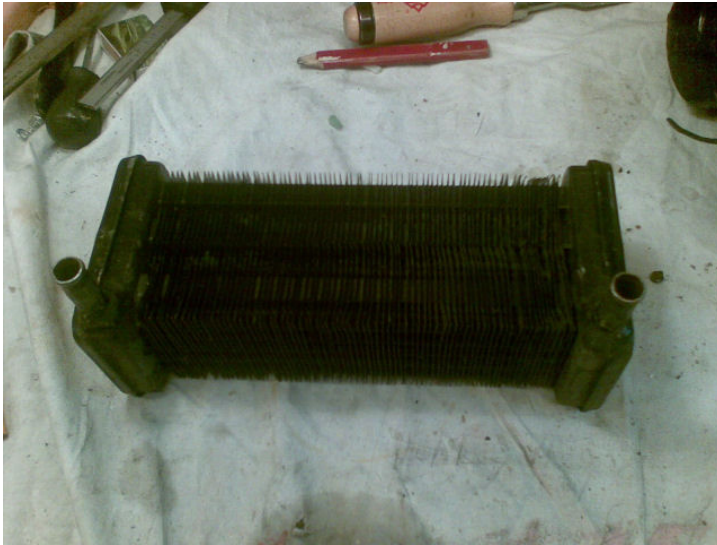
### 3. Kennosto

Kennosto oli ehjän tuntuinen ja vesi kulki lävitse melko vaivatta. Huuhtelin sitä tulikuumalla vedellä muutamaan kertaan ja naputtelin sitä jotta mahdolliset kalkkeumat irtoaisivat. Lopuksi sitten kompurasta kaikki tehot irti ja paineilmaa peliin. Aika paljon hiekkaa ja muuta likaa sieltä irtosi.

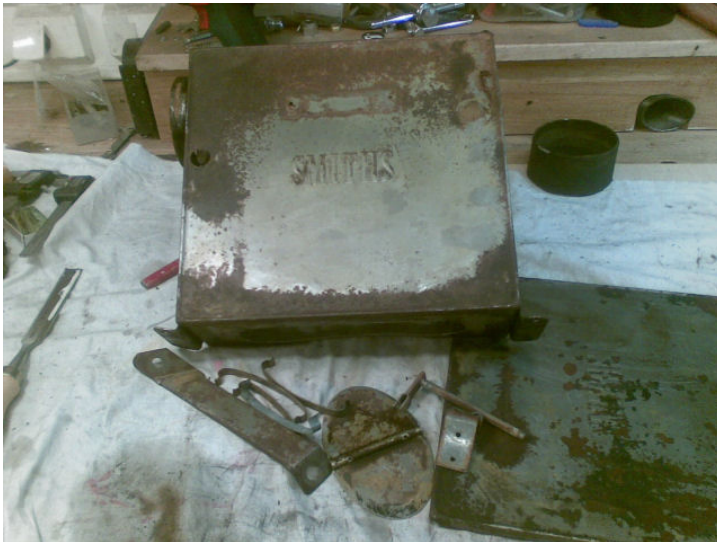
### 4. Maalinpoisto

Kaiken tervan ja maalin alta paljastui tämän näköistä peltiä. Se olennaisin eli 'Smiths' teksti oli tärkein löytö! Kaikki ruoste oli pintaruostetta. Tervat ja maalit lähtivät naapurin antamalla teollisella maalinpoistoaineella lempinimeltään 'akkuhappo'. Tätä ei tarvinnut kuin sivellä, odottaa hetki ja tämän jälkeen pestä mössöt pois. Aine on niin voimakasta että sitä voi käyttää vain ulkona ja täydellisessä suojavarustuksessa.

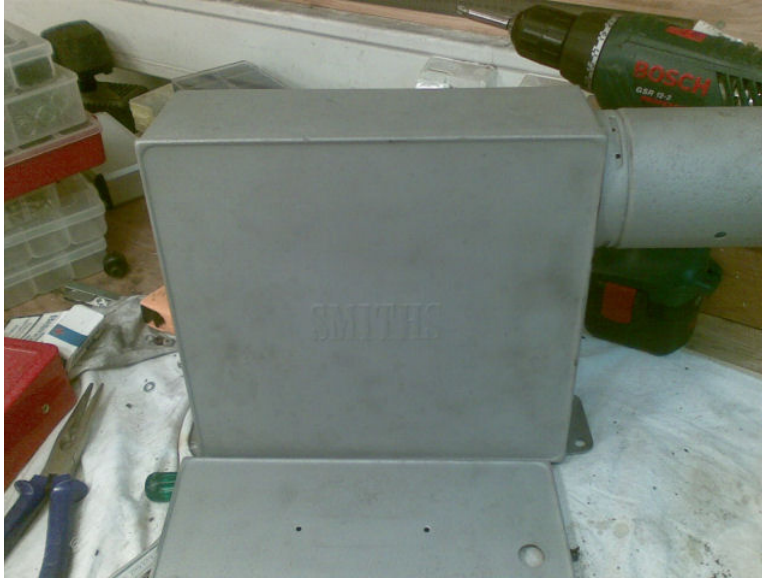
## 5. Hiekkapuhallus

Osat oli helppo hiekkapuhaltaa omassa puhalluskaapissani. Puhalluksen jälkeen paljastui hapettuneiden kohtien syvyys : pakkelia tarvitaan.

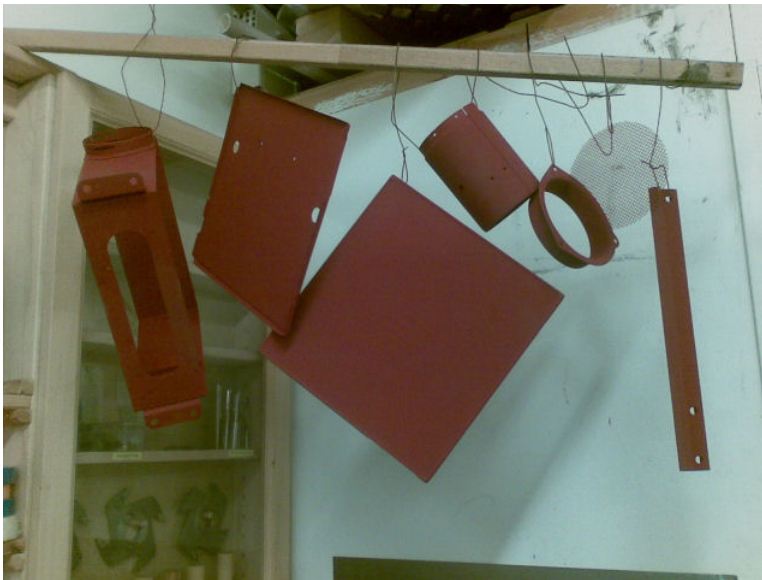
## 6. Pohjamaalaus

Hiekkapuhalluksen jälkeen tulee aina kiire vetäistä pintaan primer-maali, jotta huokoinen pinta ei ala heti ruostumaan. Käytän pohjamaalina 1K happopohjaista hartsiprimeria, joka samalla 'tappaa' hieman ruostettakin. Ruiskumaalaus on hieman hankalaa verstaassani mutta kyllä sekin onnistuu. Kuivaus tapahtuu mitä erilaisimmissa paikoissa: tässä roikutaan orrella.

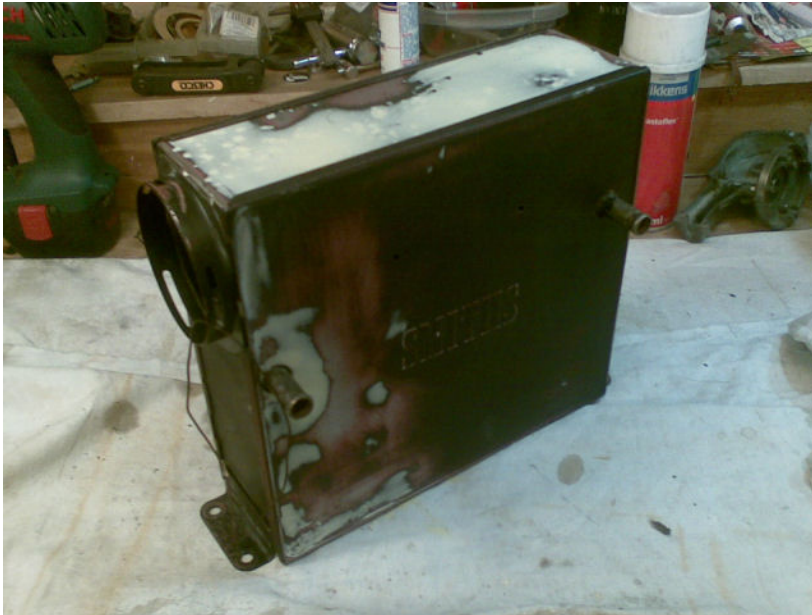
## 7. Paklaus

Alkujaan en aikonut paklata osia, mutta ensimmäisen maalikerroksen jälkeen hapettumien koloset 'hyppivät silmille'. Ei muuta kuin paklaten kutakuinkin tasaiseksi.

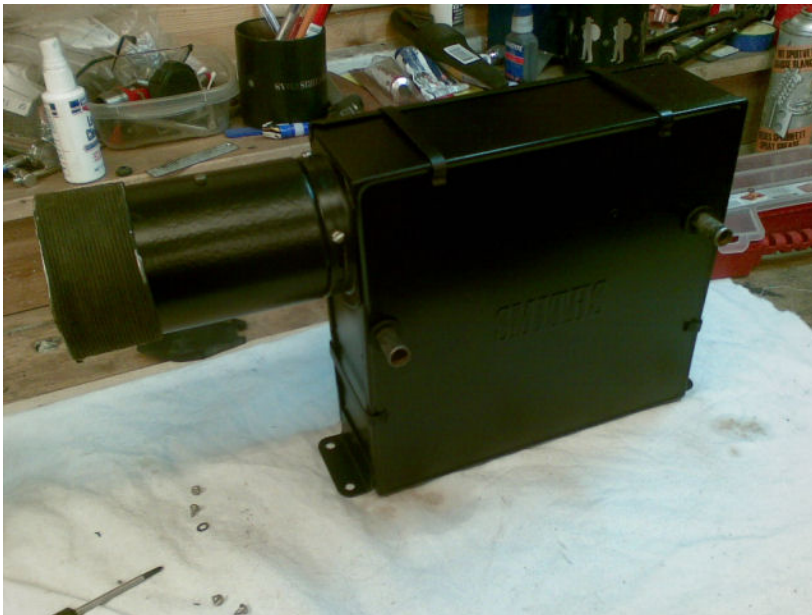
## 8. Maalaus

Osat on maalattu (irrallaan) Rally Black 2K maalilla puolikiiltäväksi. Vaihtoehtoisesti olisi voinut jättää himmeäksi, koska puolikiiltävyys saadaan ruiskuttamalla toinen kerros ensimmäisen päälle. Tässä vaiheessa yksikkö on vielä melko 'hempula', koska se on erittäin ohutta peltiä.

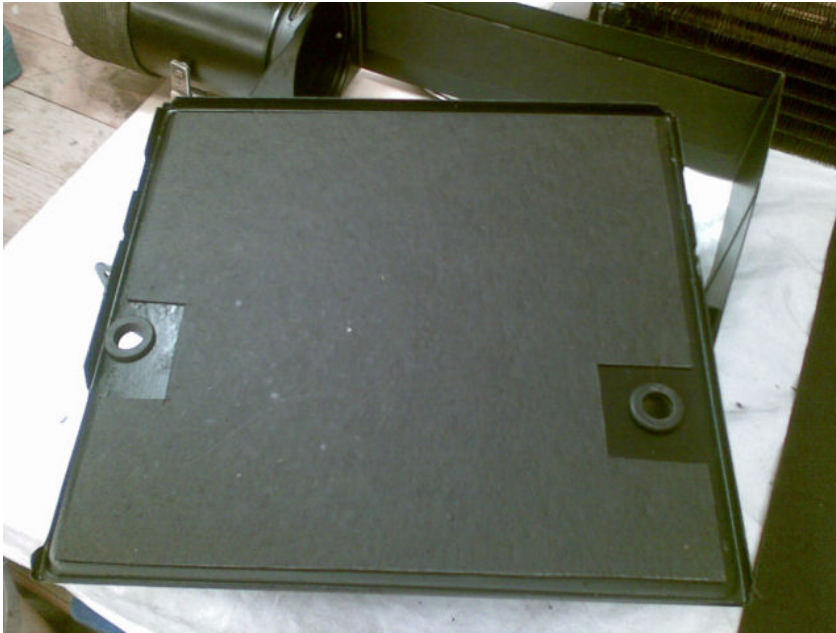
## 9. Eristys

Eristämisen päätavoite oli saada puhaltimen melut minimiin eikä niinkään lämpöeristys. Liimasin peltikuoriin Biltemasta hankkimaani ohutta itseliimautuvaa pikistä eristyspahvia. Tämän jälkeen runko oli lisäksi huomattavasti tukevampi. Resonoinnin poistamiseen olisi riittänyt että kattaa noin 30% pelliin pinta-alasta äänieristyksellä. Huomaa vesiputkien läpiviennissä käytetyt eristyskumit.

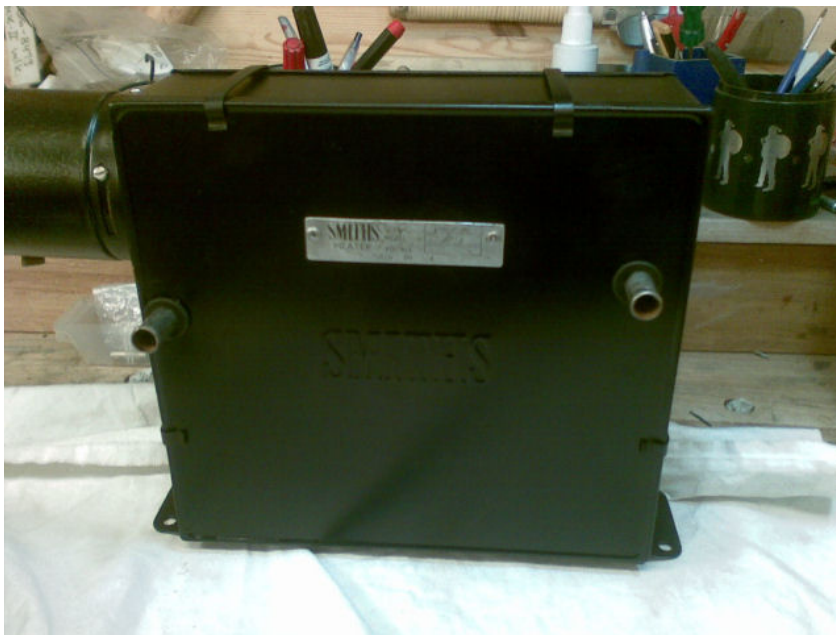
## 10. Kennoston kehikko valmiina

Loppusilaus syntyi kaikkien ruuvien uusimisella ja sen tärkeimmän eli 'Smiths' arvokilven puhdistamisella.

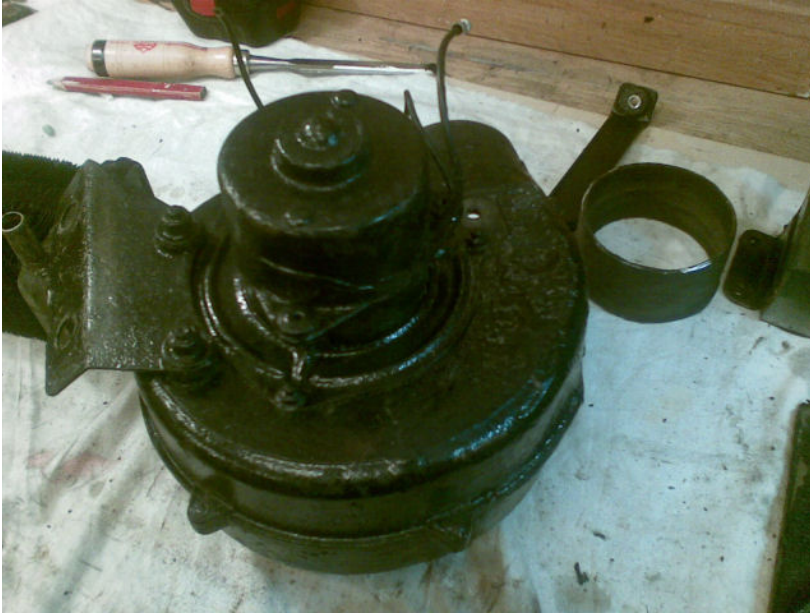
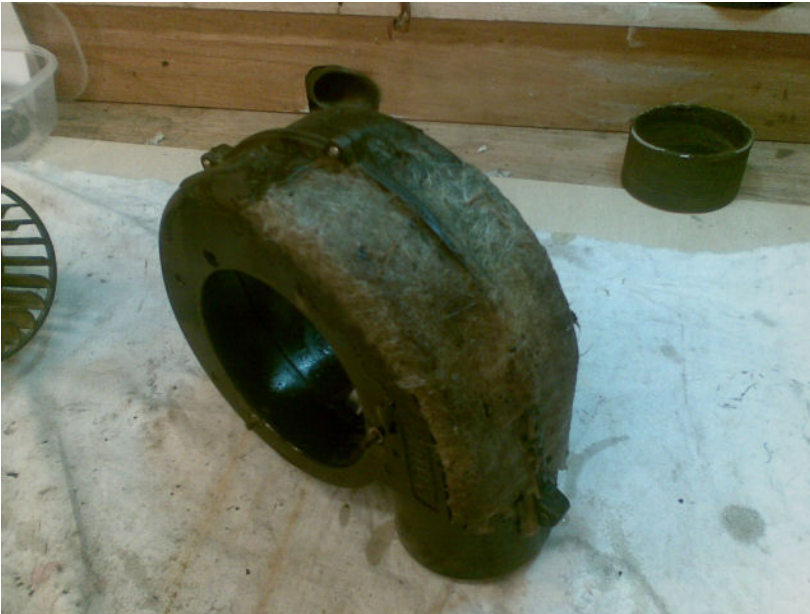
## 11. Puhallinyksikkö

Olin jättänyt puhaltimen kunnostuksen viimeiseksi olettaen sen olevan nopa toimenpide – väärin! Karu totuus paljastui kun se sai saman maalispoistokäsittelyn kuin muutkin osat:

Tässähän se syy oli ylenmääräiseen 'tervan' käyttämiseen. Puhaltimen bakeliittikuori oli murtunut ja se oli korjattu ronskisti lasikuidulla. Käy se noinkin. Lasikuitumaton poistamisen jälkeen olikin sitten aika kerätä pienet bakeliittipalaset pöydältä.

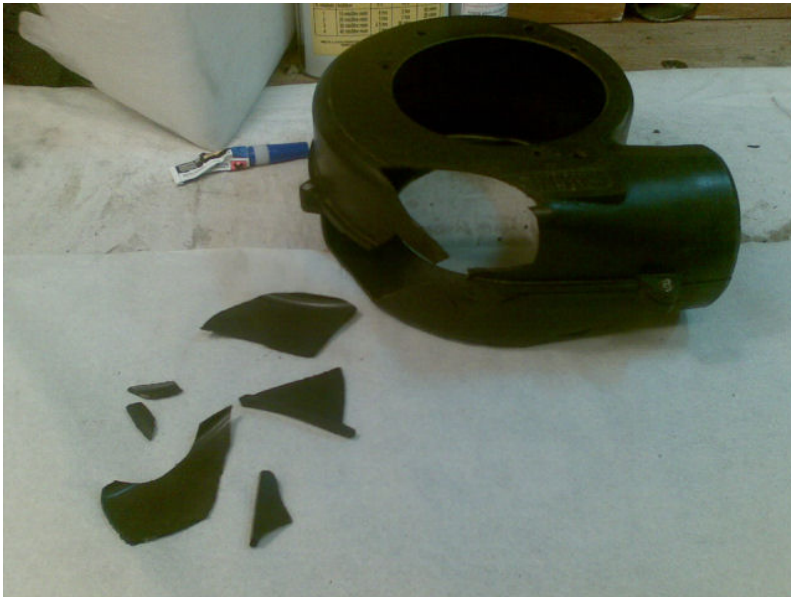
Palasia oli kymmenkunta enkä keksinyt mikä kuoren oli aikanaan saanut näin hajalle. Pikavilkaisulla näytti siltä, että kaikki palaset ovat kuitenkin tallella. Seuraavaksi alkoikin arkeologin ruukun korjausprojekti: pikaliimalla palaset yksitellen paikalleen. Tavoitteena ei ollut saada tiivistä kuorta vaan ainoastaan kuori alkuperäiseen muotoonsa.

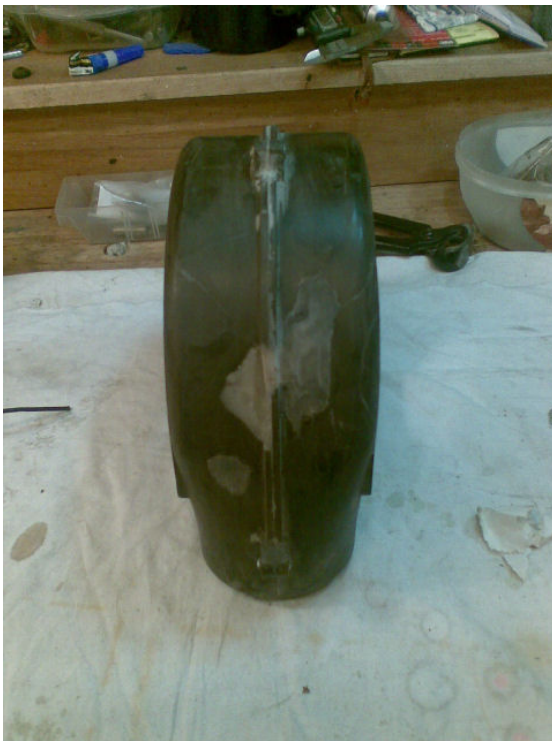
Palasten liimauksen jälkeen kotelon tiivistys tapahtui lasikuitumatolla. Lasikuitu laitettiin kuitenkin kuoren **sisäpuolelle** eikä ulkopuolelle kuten edellisellä kerralla. Kaksi kerrosta ohutta mattoa riittää.

Kuvasta näkyy pari vaaleampaa kohtaa koska nämä on tehty kokonaan lasikuidusta puuttuneen kuorenpalan takia. Pinta on hiottu karkealla hiomalaikalla tasaiseksi.

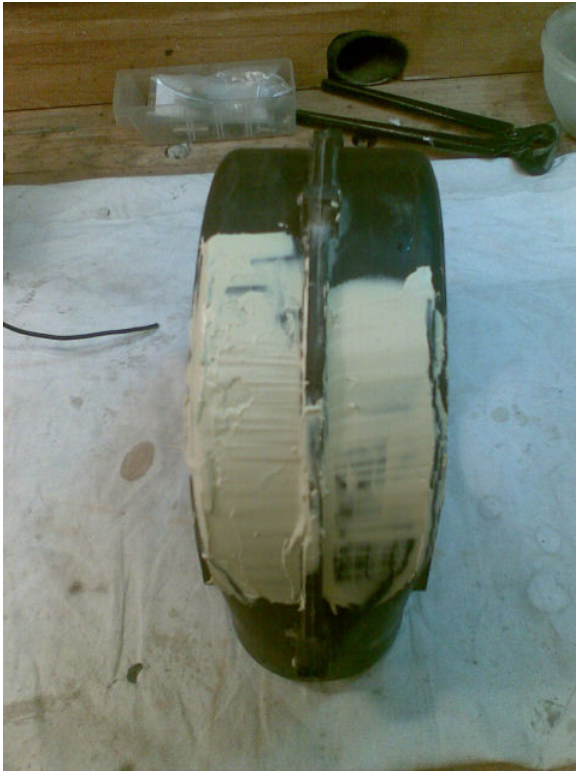
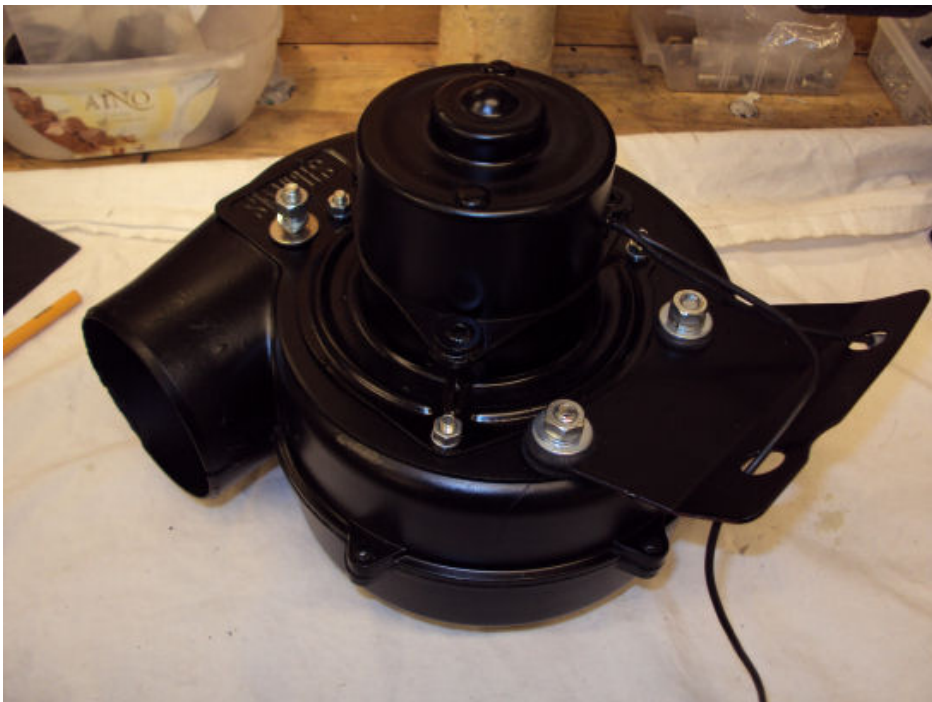
Lopuksi laitetaan reilu kerros muovipakkelia. Hiotaan aivan sileäksi ja lopuksi ruiskumaalaus mattamustaksi (Rally Black). Pienen lisänäpräilyn jälkeen puhallin näyttää nyt tältä ja jopa toimii:
